## Palacio Real de El Pardo: Residencia para Jefes de Estado extranjeros

Por MANUEL DEL RIO

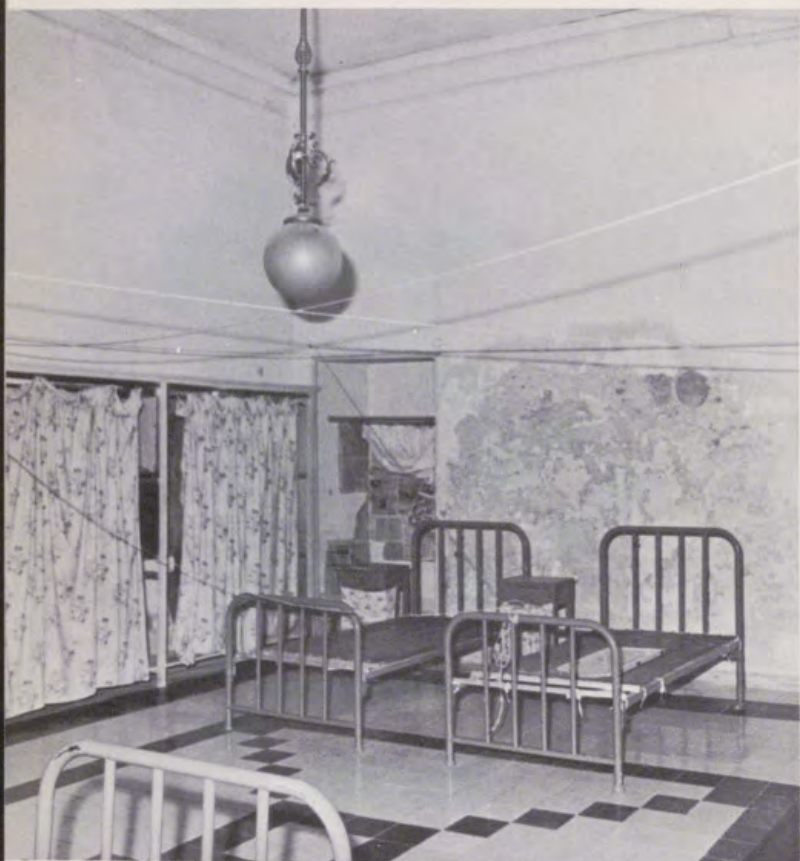
1. 2.

1, 2 y 3. Diferentes aposentos y detalles de la carpintería de huecos del patio interior antes de la restauración.

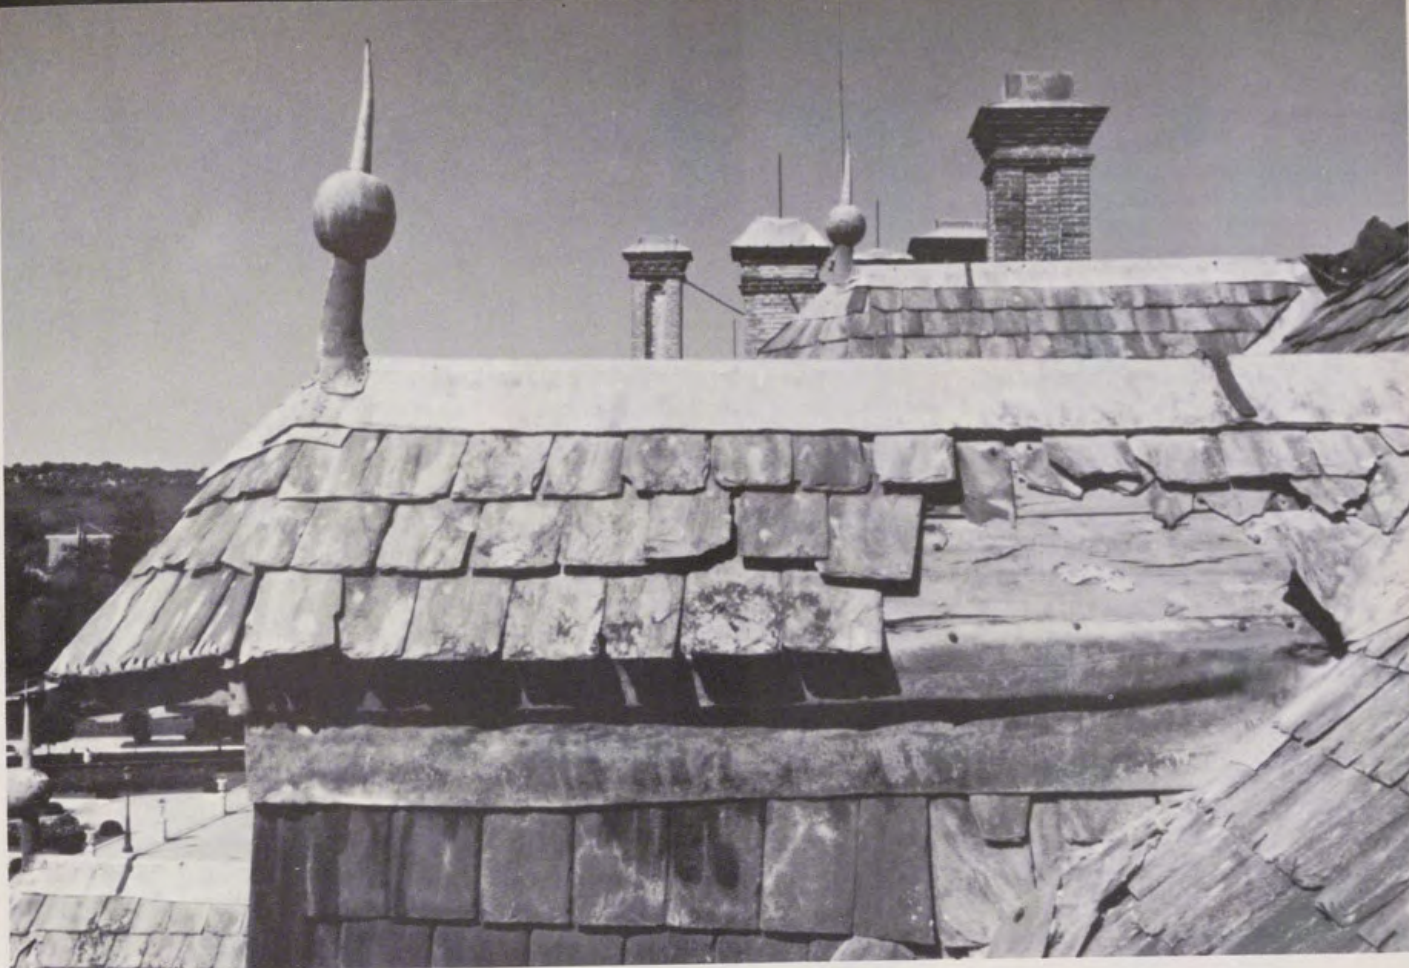
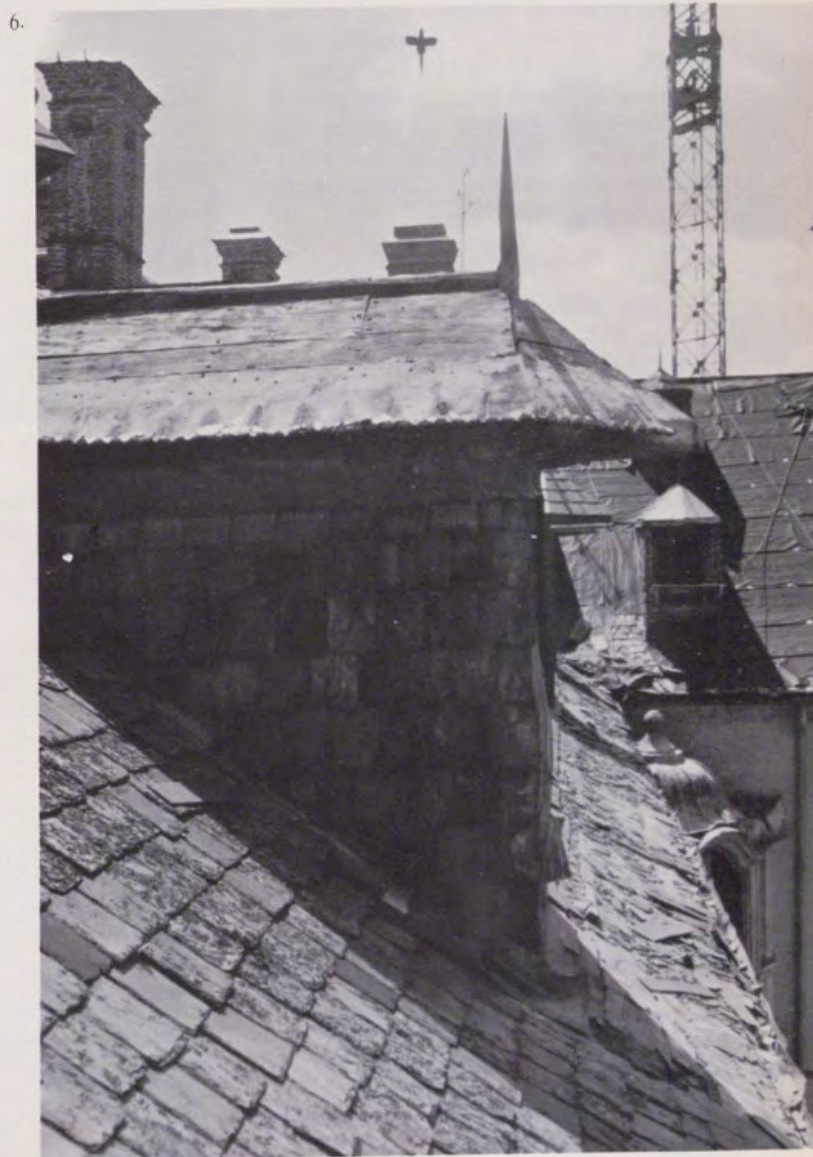
4.

4 y 6. Dos vistas de las buhardillas donde se aprecia el deterioro de las pizarras y emplomados con más de tres siglos de antigüedad.

Abierto a la visita pública desde 1976, era clara la huella del paso de los años. Las cubiertas de pizarra y las buhardillas, que ya Sabattini respetó, añadiendo su ingenio la actual traza de las mansardas de las torres, apuntaban un deterioro progresivo imposible de detener con simple mantenimiento. El plomo «Picado» y las lajas pizarrosas meteorizadas necesitaban ser sustituidas.

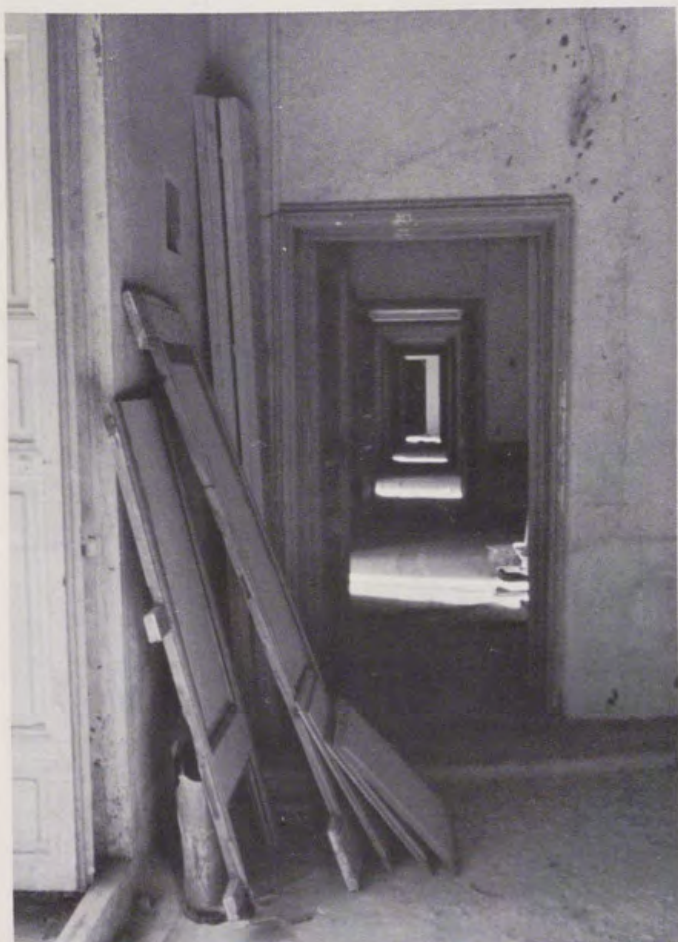
5. Desmontaje, para su restauración, de viejos arrimaderos y carpinterías del siglo XVIII. Vía de circulación típica del siglo XVIII atravesando salones y corriendo en paralelo a la fachada.

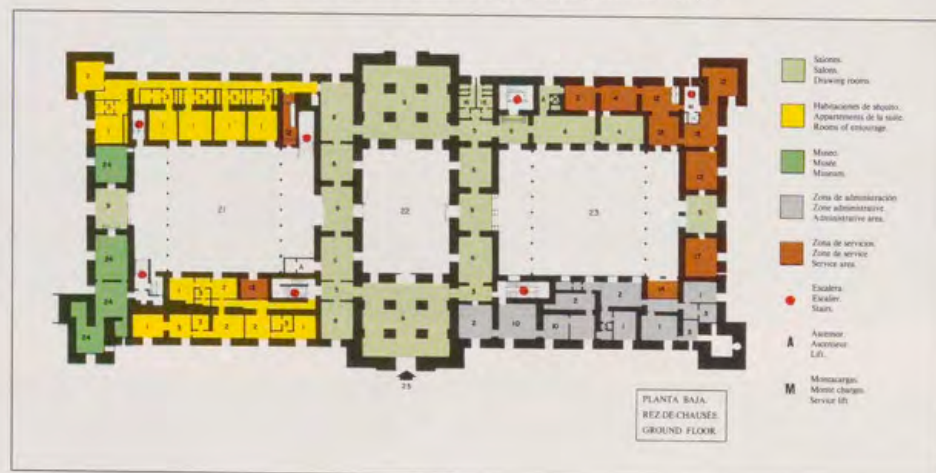
Planos de la planta baja. El primero es típico de obra, y el otro es el esquema coloreado para la fácil comprensión de circulaciones y distribución de zonas.

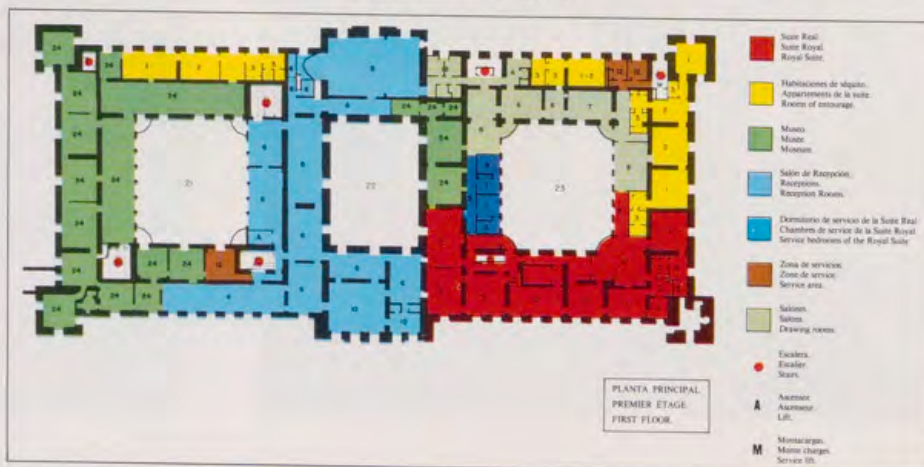
Planos de la planta principal. Uno típico de obra, y el coloreado para la fácil comprensión de circulación y distribución de zonas.

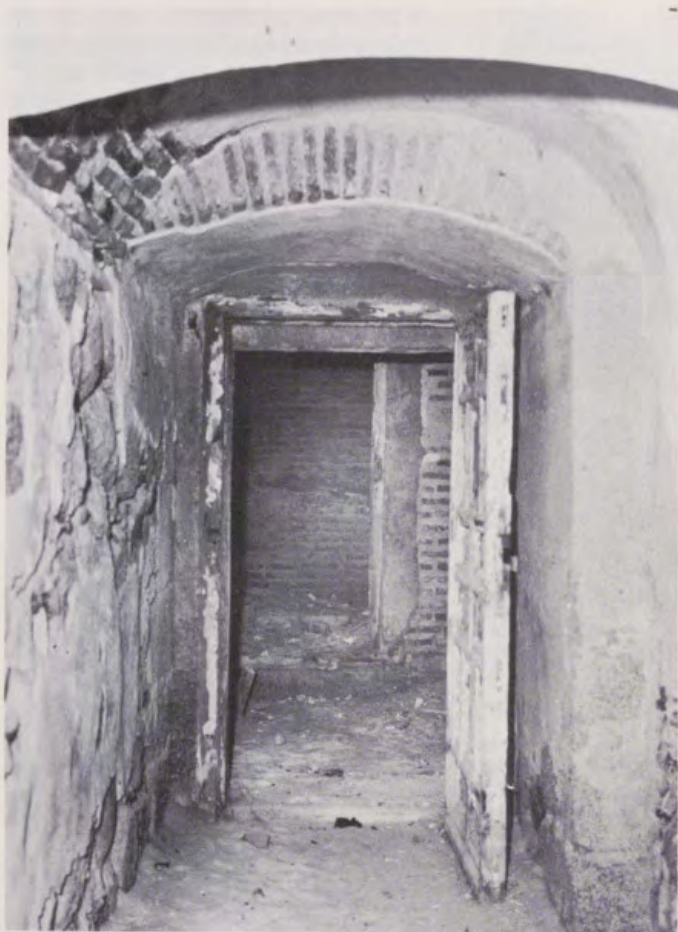
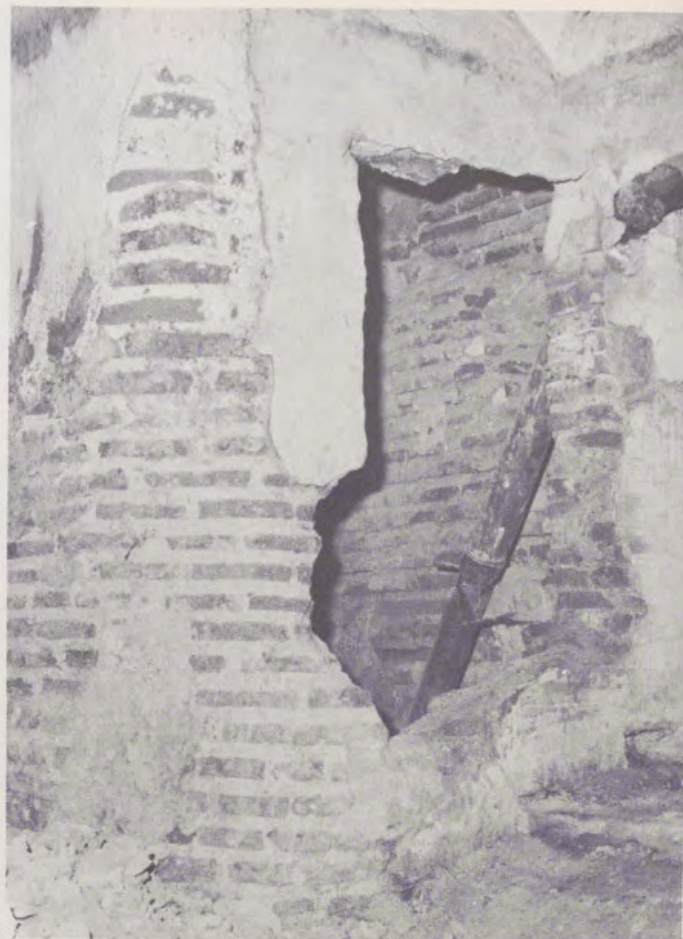
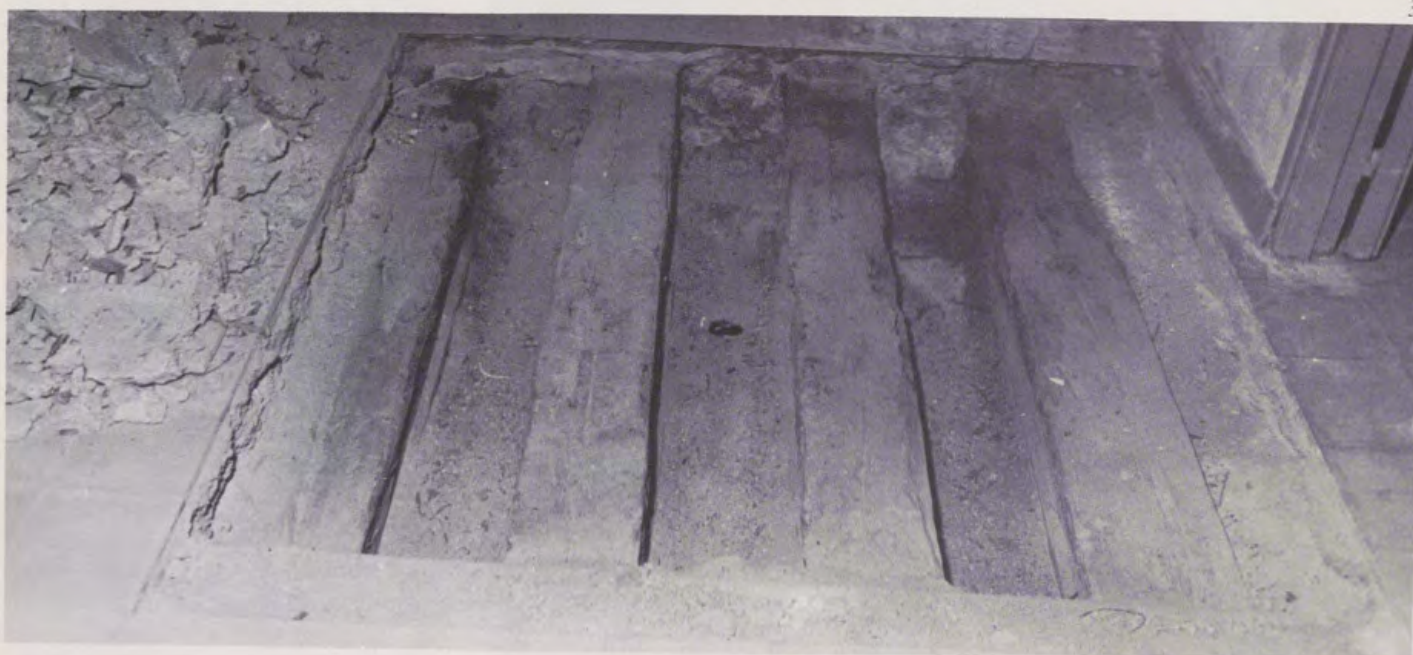
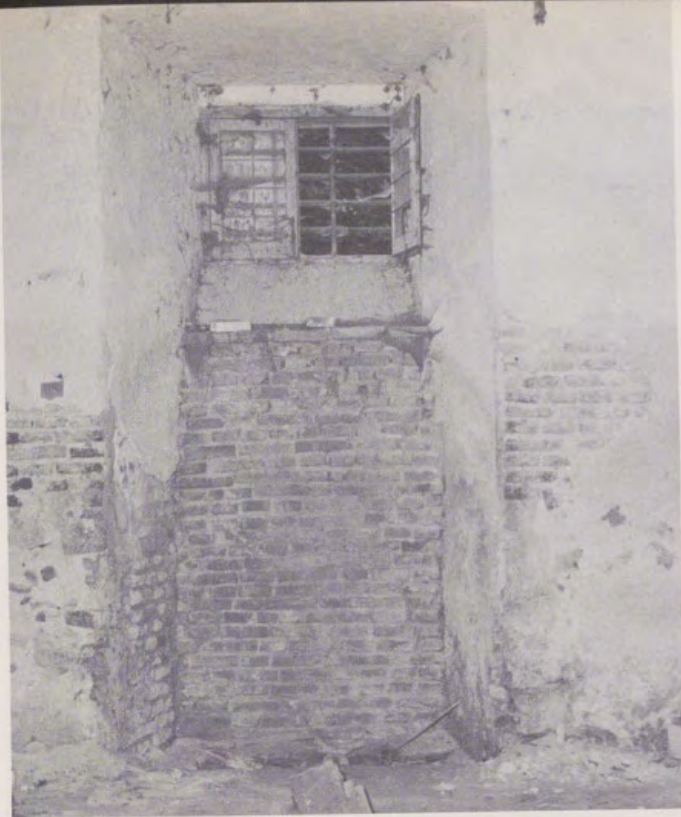
4.

1, 2, 3, 4, 5 y 6. Diversos detalles del Palacio antes de la restauración. El estado deleznable de algunos revocos bajo rasante había afectado y comprometido muy seriamente las fábricas de ladrillo. Los sótanos de la zona noroeste eran los más afectados. Sin embargo, las viguetas de forjados de madera presentaron, en general, mejor aspecto que el previsto inicialmente, y predominaron, por tanto, los trabajos de refuerzos de piso sobre los de sustitución. El mobiliario de servicio, como se aprecia en la fotografía número 6, estaba ya obsoleto.

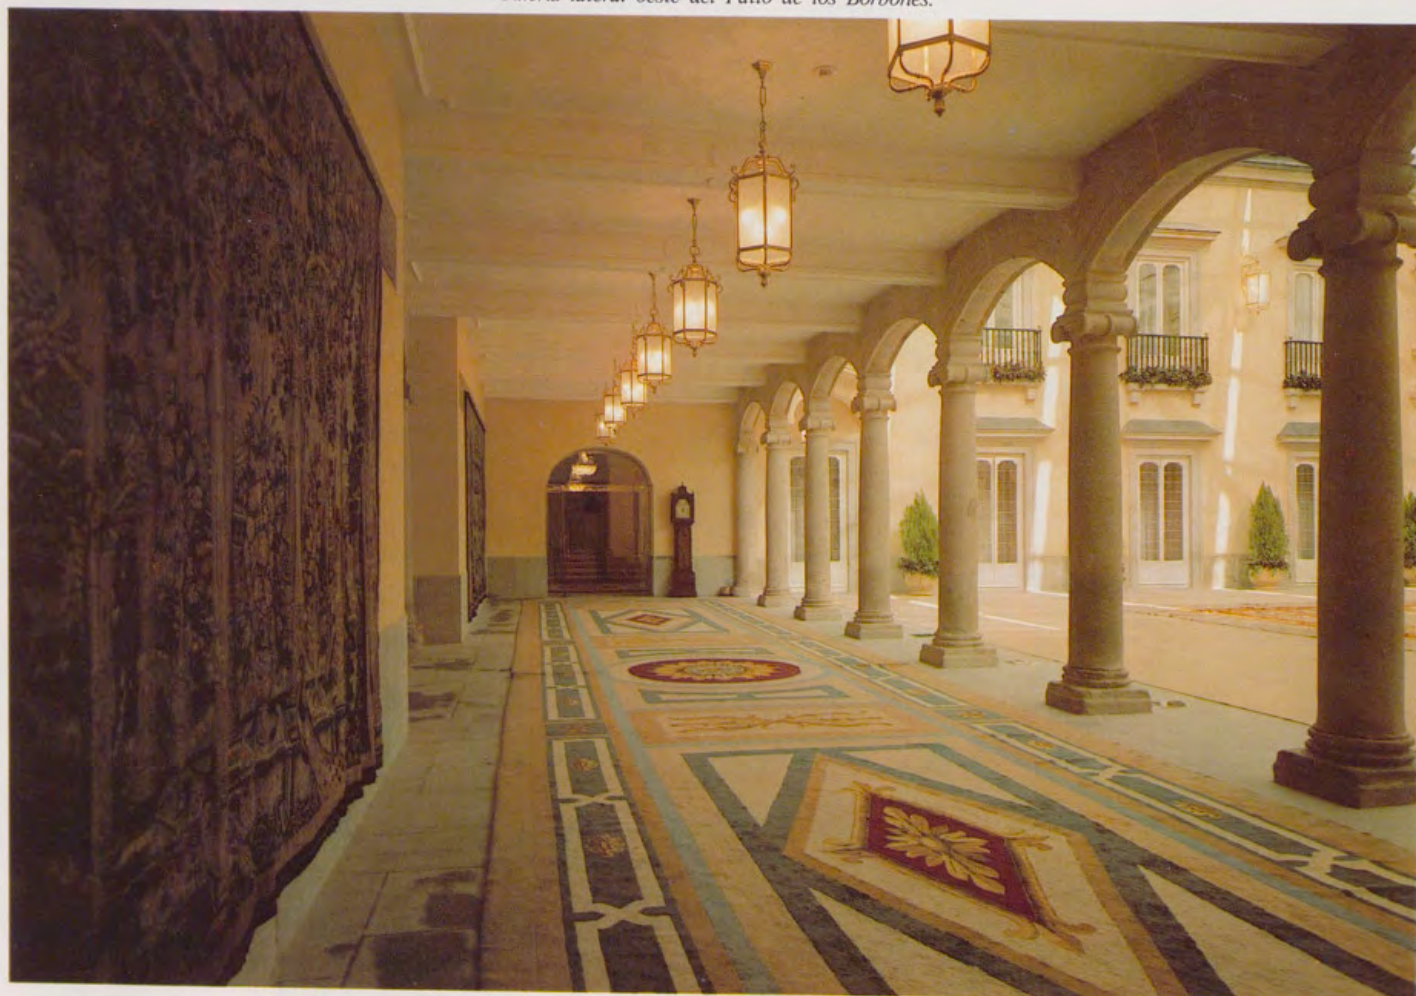
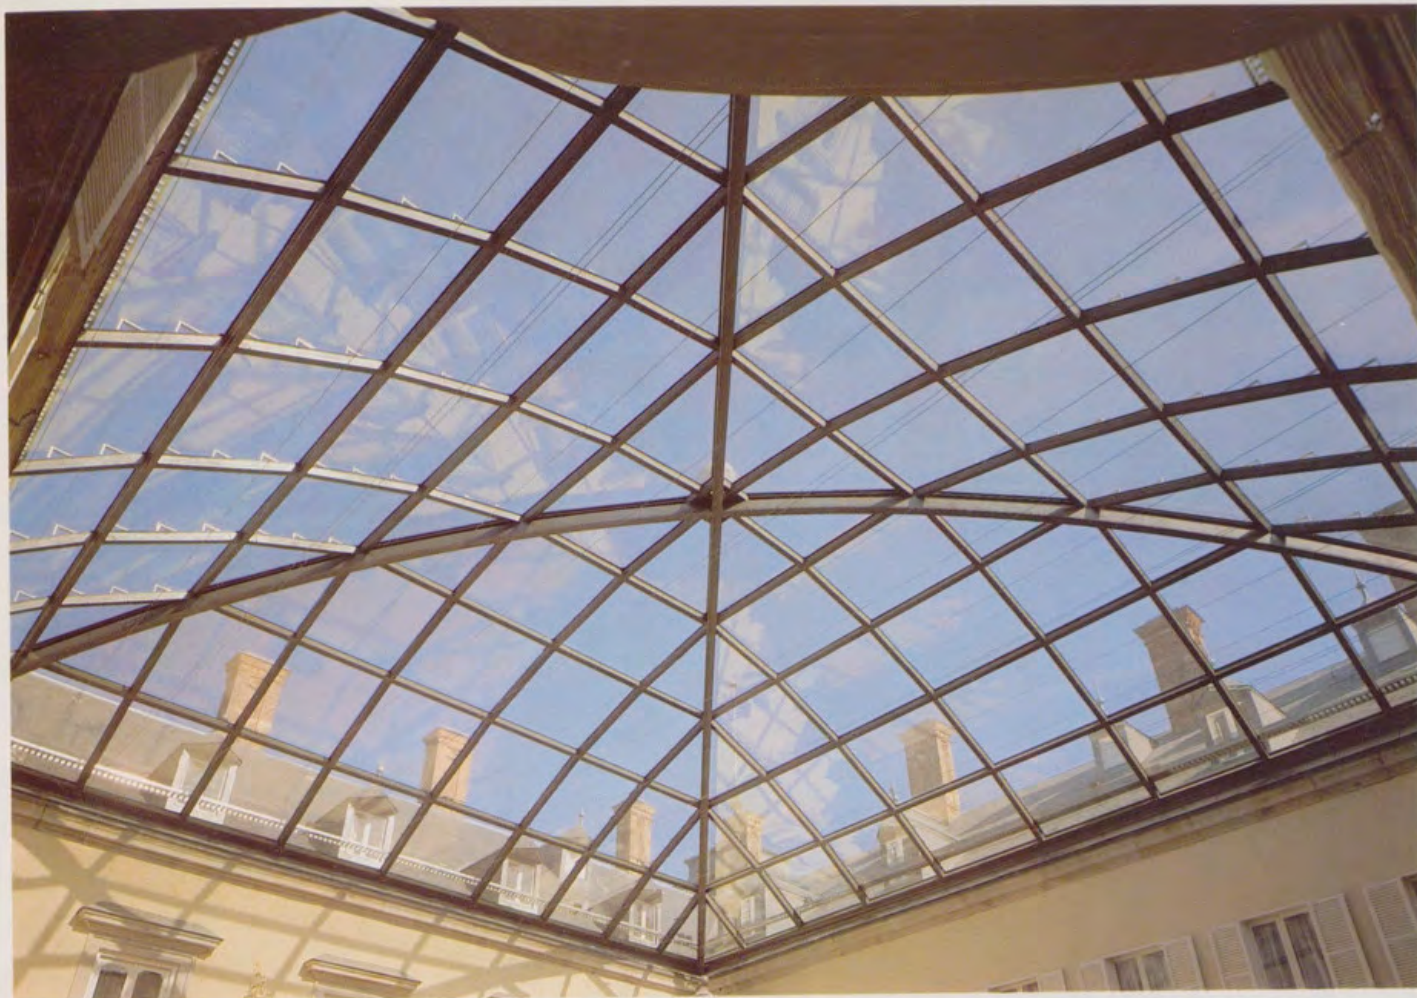
*Dos vistas del Patio acristalado donde se aprecia la transparencia de la cubierta que permite la permanencia visual de los empizarrados.*

Por otra parte, y con una especial incidencia en el hecho arquitectónico de la adecuación del edificio, tenemos la nueva cúpula de cristal que acoge un nuevo ambiente interior en el cuadrilátero del Patio de los Borbones.

Quedaba entonces sólo el aditamento de una piel transparente que, ais-

lando el patio, permitiera acondicionarlo en las estaciones más frías del año y, conseguido esto, avanzar en las soluciones hasta conseguir un clima artificial continuo.

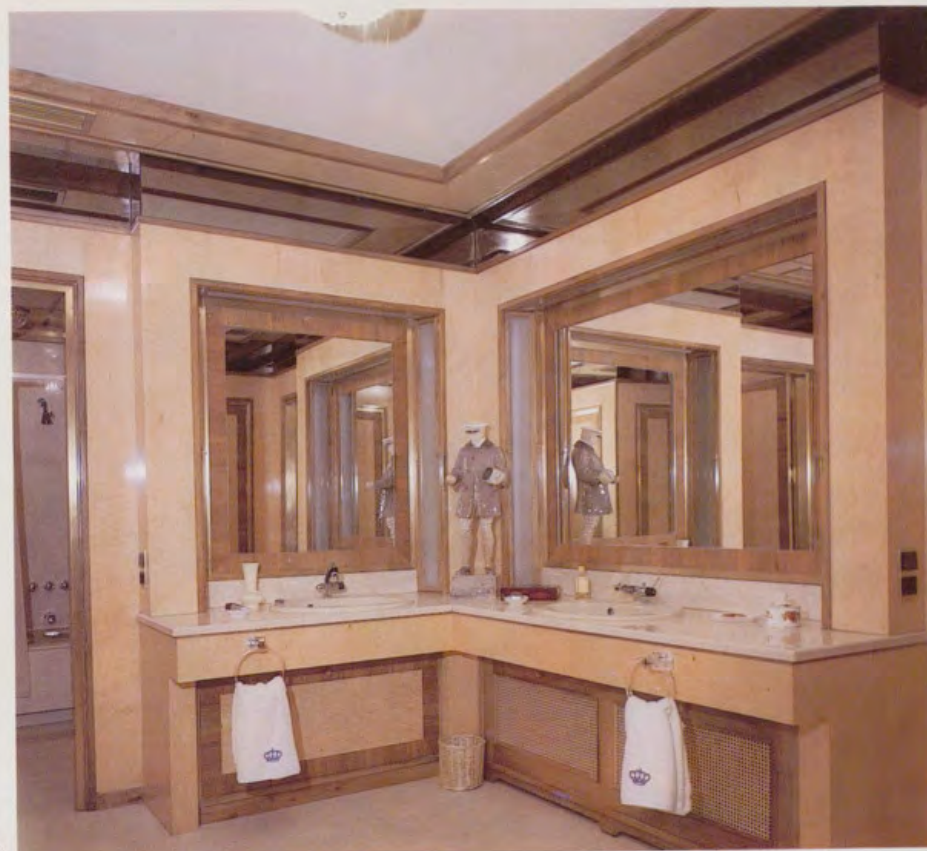
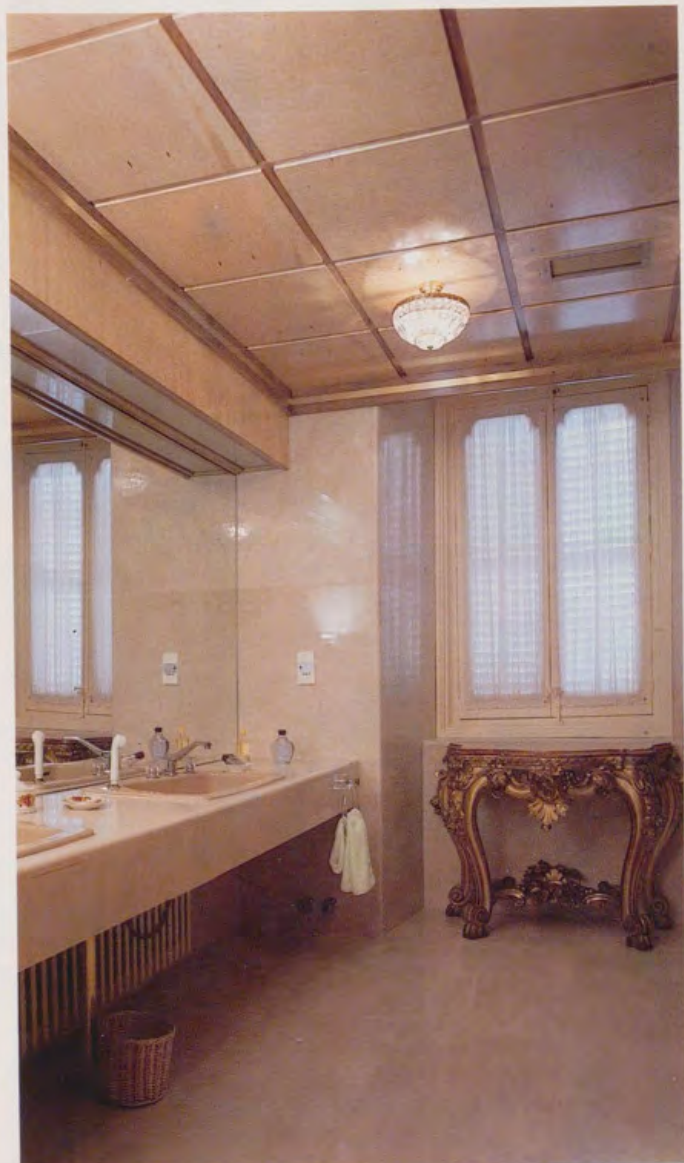
3 y 4. Dos detalles de los baños de las habitaciones principales. A pesar de ser completamente nuevos, siempre hay alguna referencia a la decoración clásica.

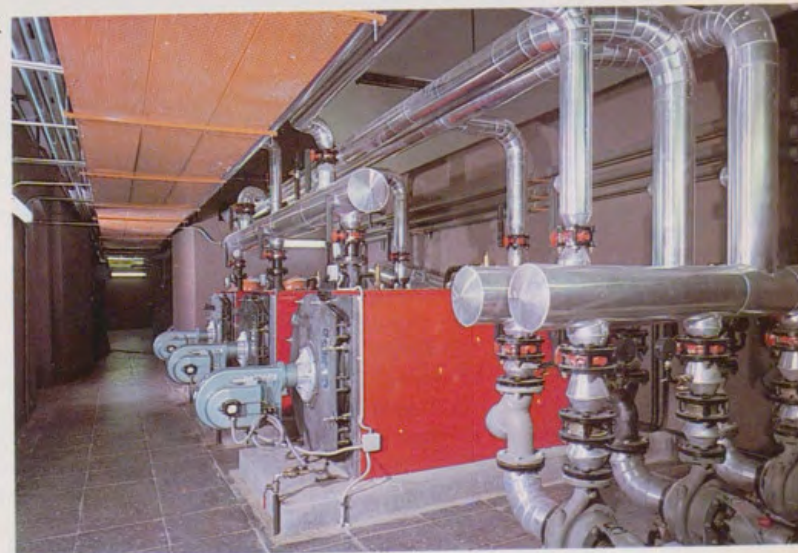
5.

5 y 6. Los nuevos grupos de bombeo y la sala de calderas están situados en el sótano que asoma al foso sur.

miento, recalce y ampliaciones, en el sur, el corazón de las bombas de agua, las arterias y venas de las nuevas redes sanitarias y de aire acondicionado, las calderas y climatizadores y los puntos de partida de la red nerviosa que distribuye la fuerza desde los cuadros de baja, donde la electricidad llega domesticada de los transformadores exteriores. En el otro, el que da al trazado norte del foso, los dormitorios del jefe de cocina y ayudantes inician la sucesión de las dependencias, que darán fe

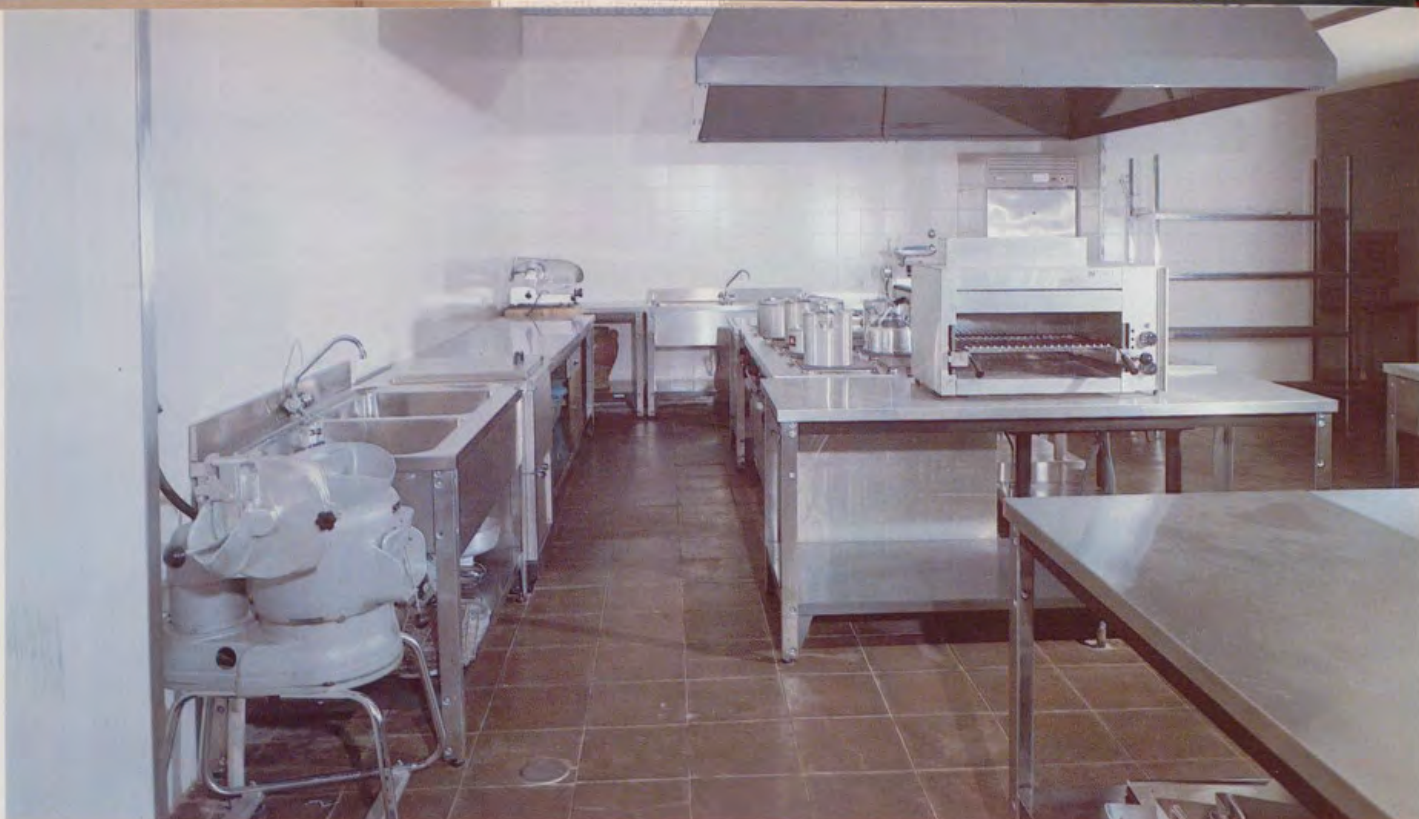
*Las nuevas cocinas están situadas en los sótanos, inmediatas al Patio de los Borbones que será el nuevo comedor de gala.*

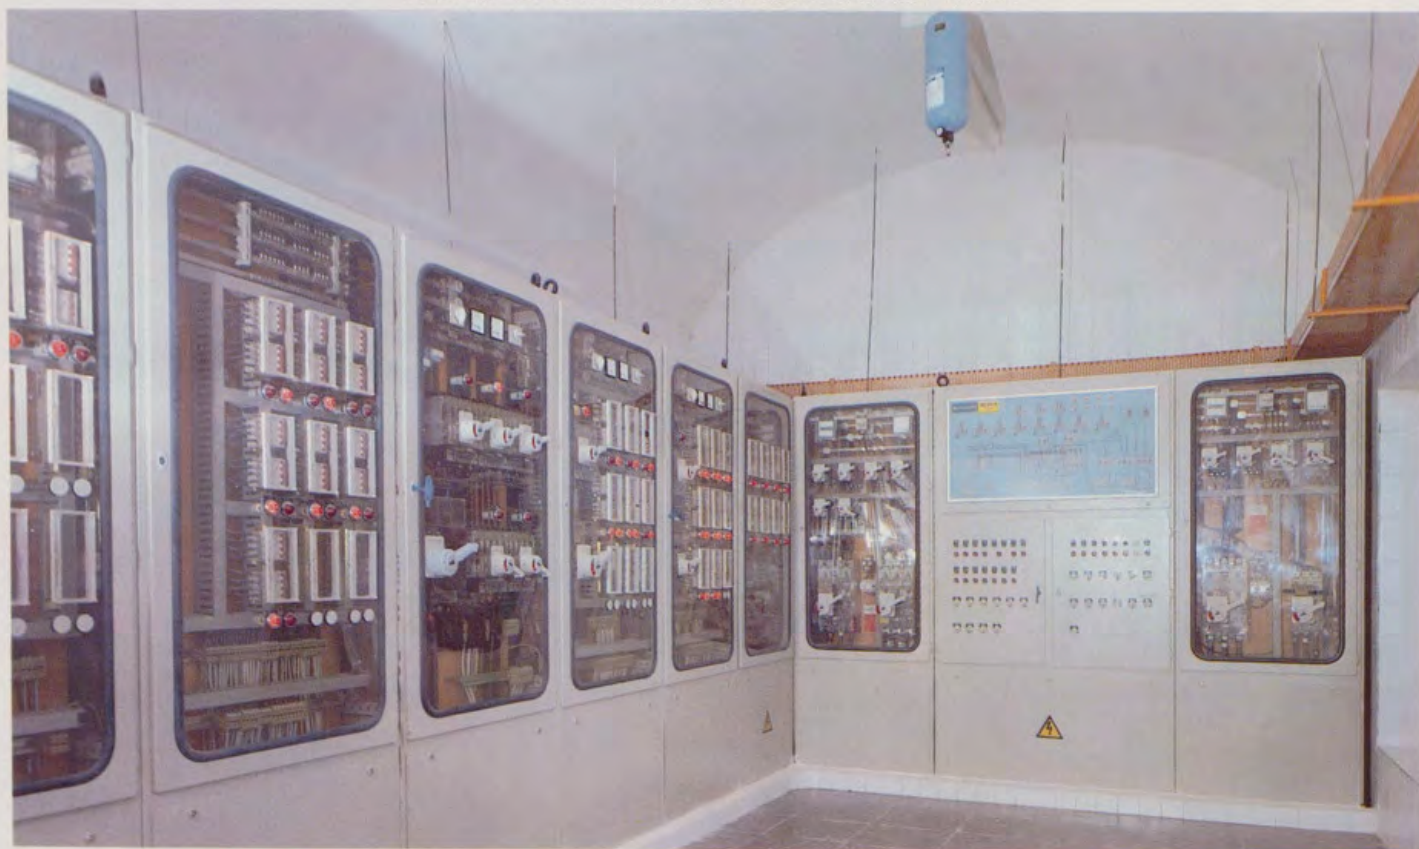
*Desde este cuadro se controla todo el sistema eléctrico del Palacio.*
