# EL GABINETE DORADO O CENADOR DE MÁRMOLES DE LA GRANJA DE SAN ILDEFONSO

José Luis Sancho

*Patrimonio Nacional*

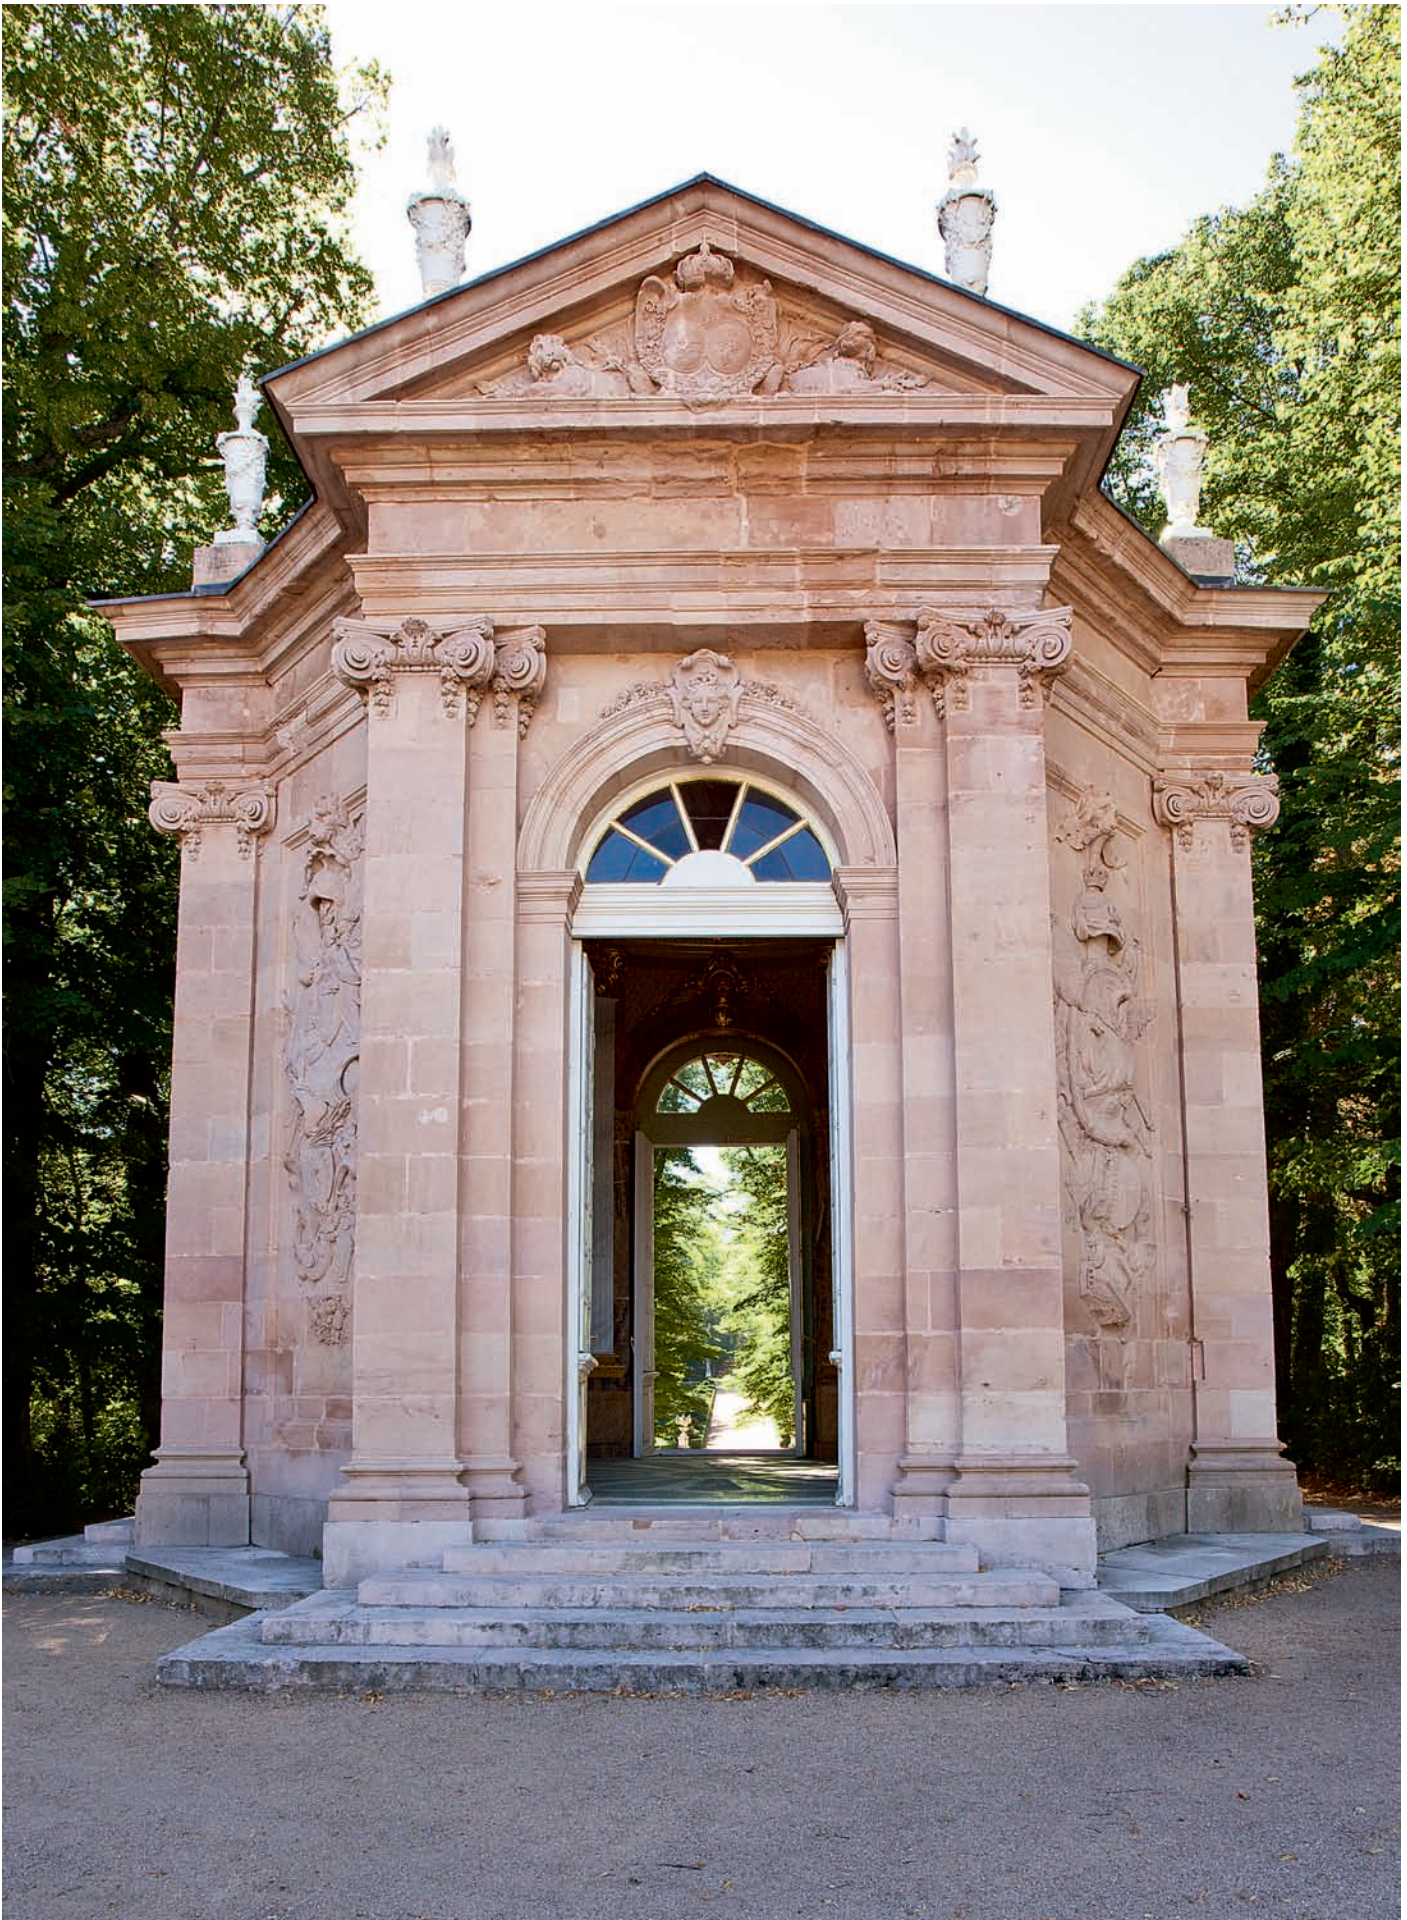
**Fig. 4.** *Fachada frente a la fuente de las Tres Gracias.*

y, desde luego, el diseño de la arquitectura, que ha de vincularse plenamente al estilo de Robert de Cotte<sup>1</sup> (figura 4).

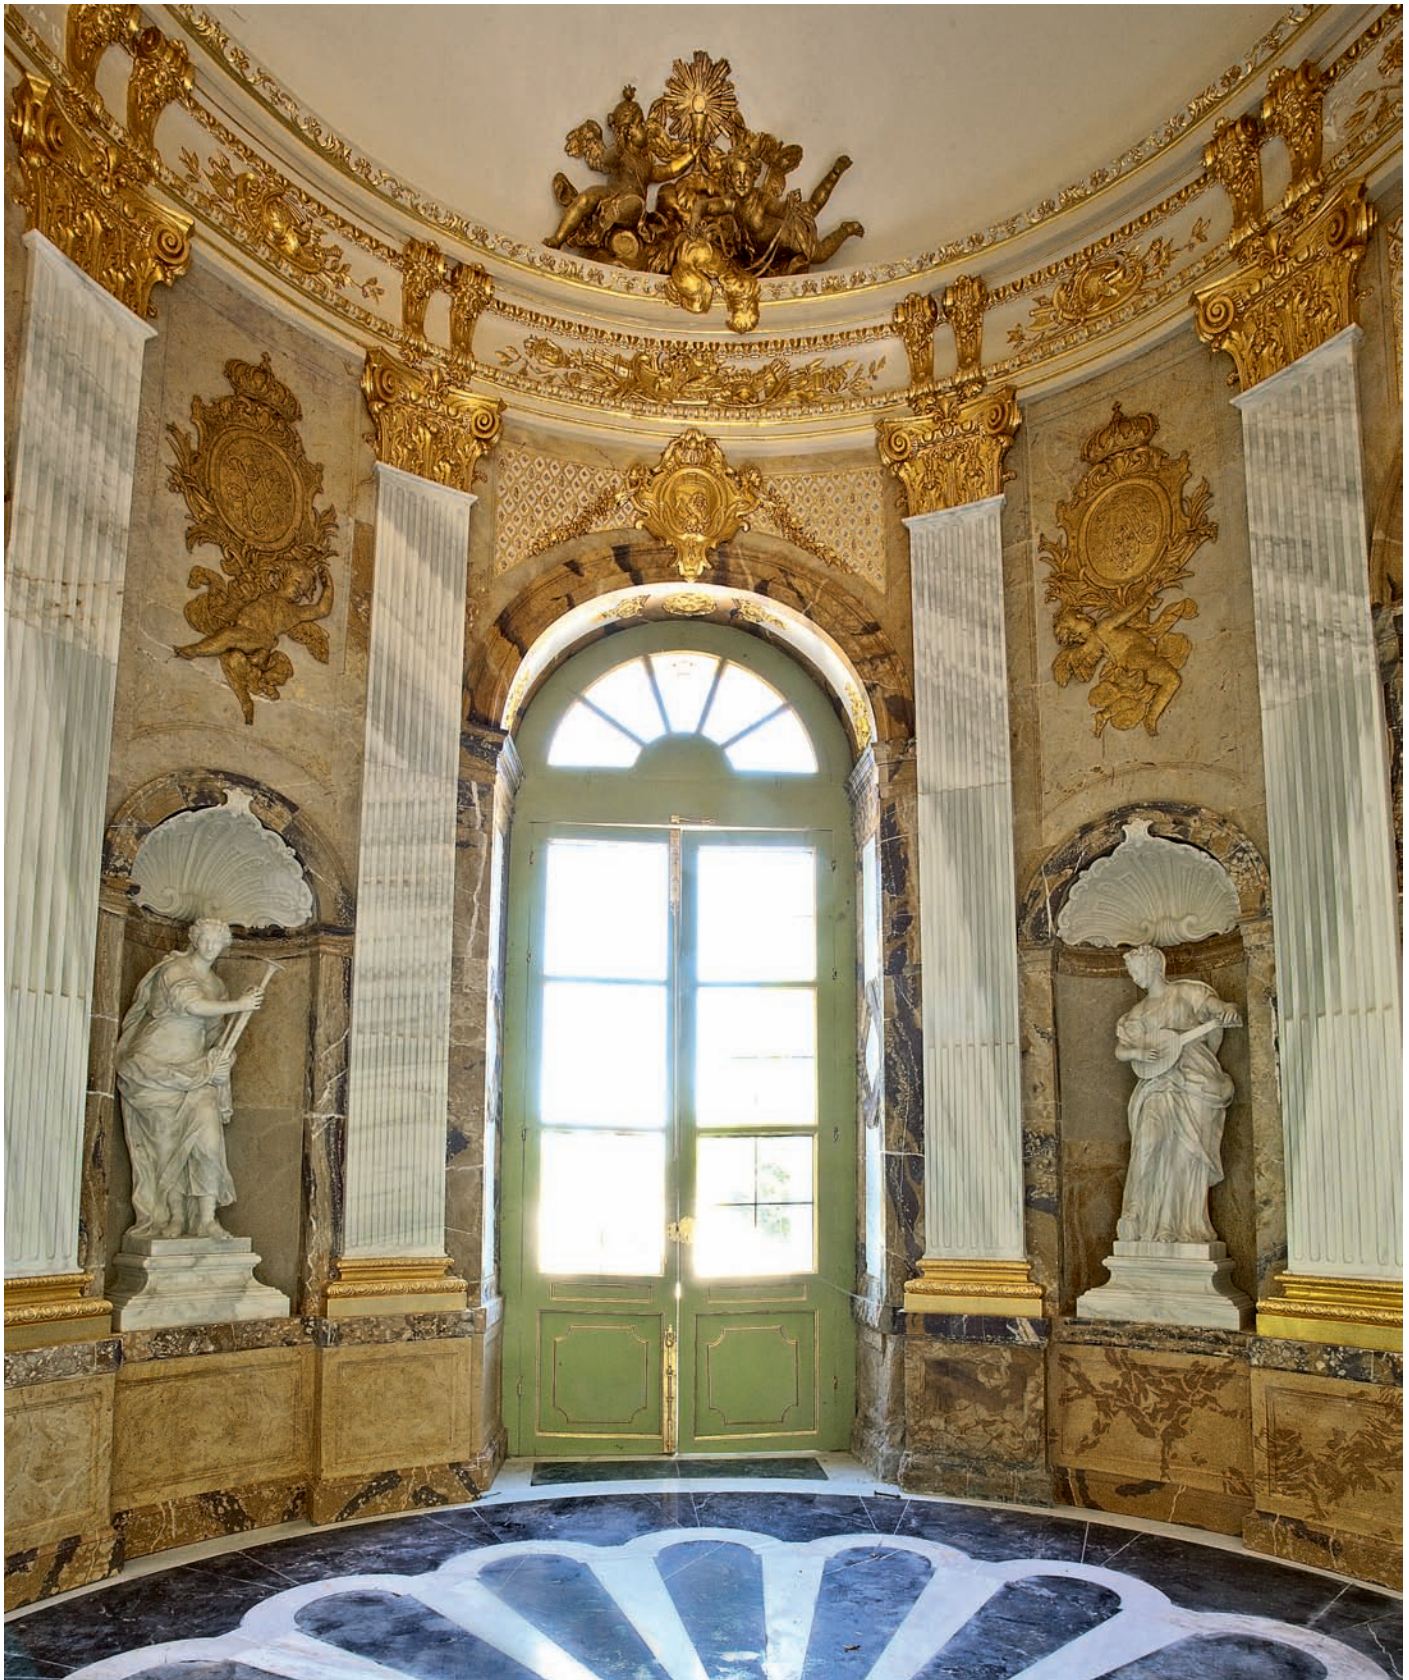
**Fig. 11.** Vista del interior: pilastras de orden compuesto, ninfas músicas en las hornacinas, los Cuatro Elementos sobre los arcos, las Virtudes Cardinales sobre la cornisa y las cifras y armas de Felipe V e Isabel de Farnesio en las medallas sobre las hornacinas.

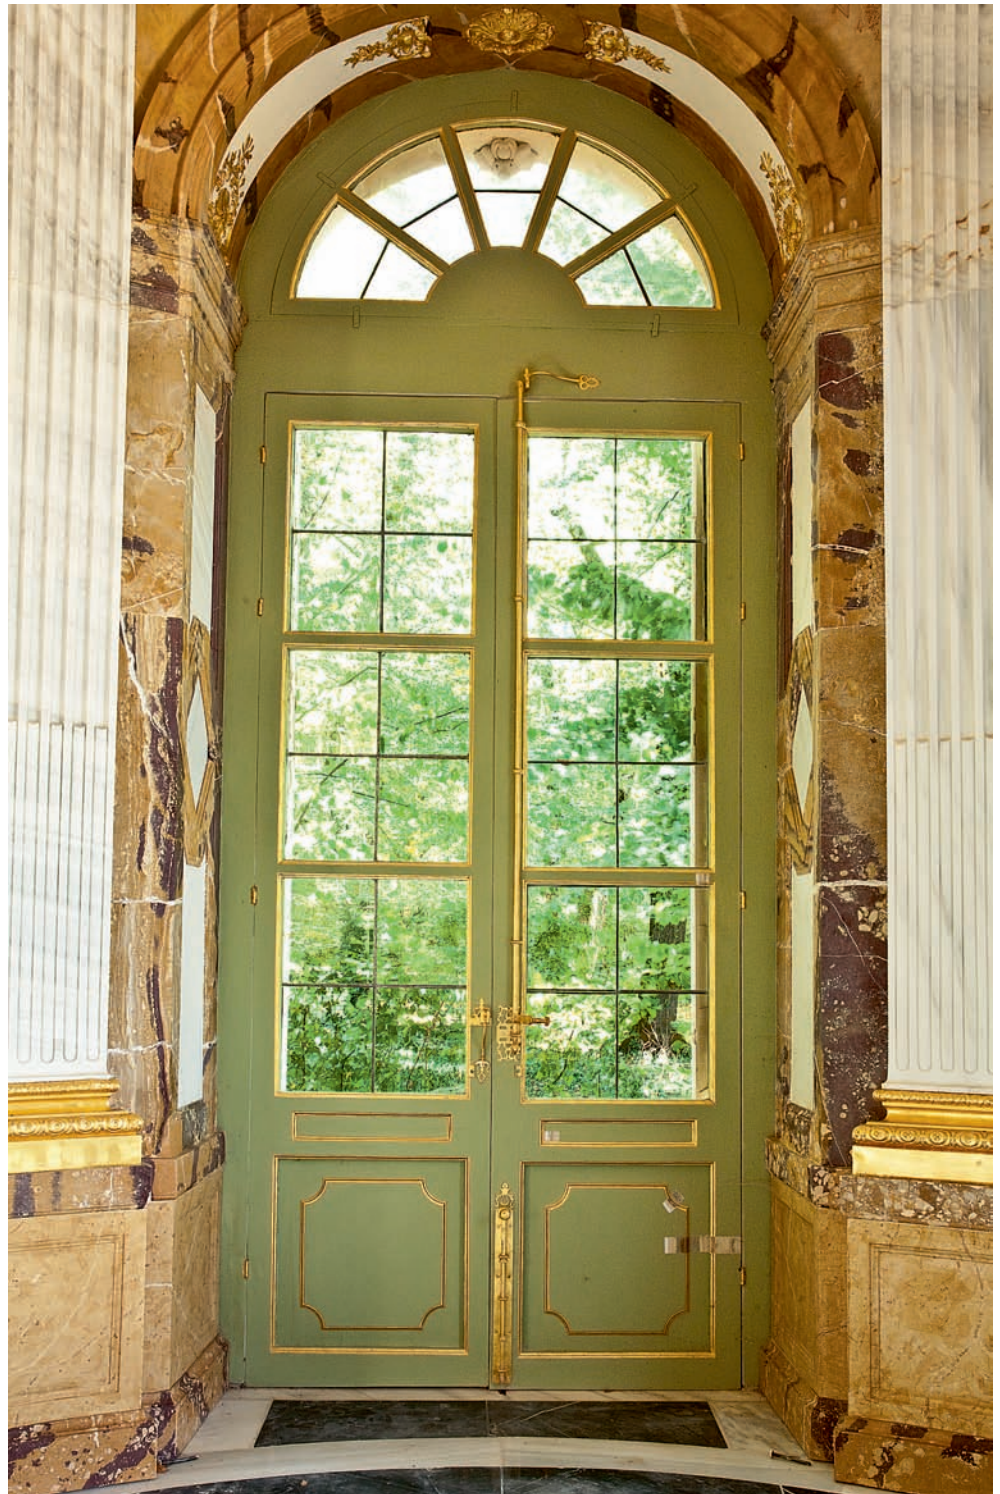
**Fig. 14.** Una de las puertas vidrieras. El color verde original (de 1733) ha sido recuperado en la restauración; en la cata realizada en la parte inferior derecha se aprecia la estratificación de las intervenciones posteriores.

únicas —por increíble que pueda parecer— en Patrimonio Nacional, puesto que son las únicas de ese reinado que, concebidas en armonía con todo un conjunto donde las artes se someten a un criterio creativo integrado, mantienen su policromía original. Las puertas alcanzan así un interés máximo, no solo por su rareza y su valor intrínseco, sino por el valor ejemplar que cabe suponerles (figura 14).

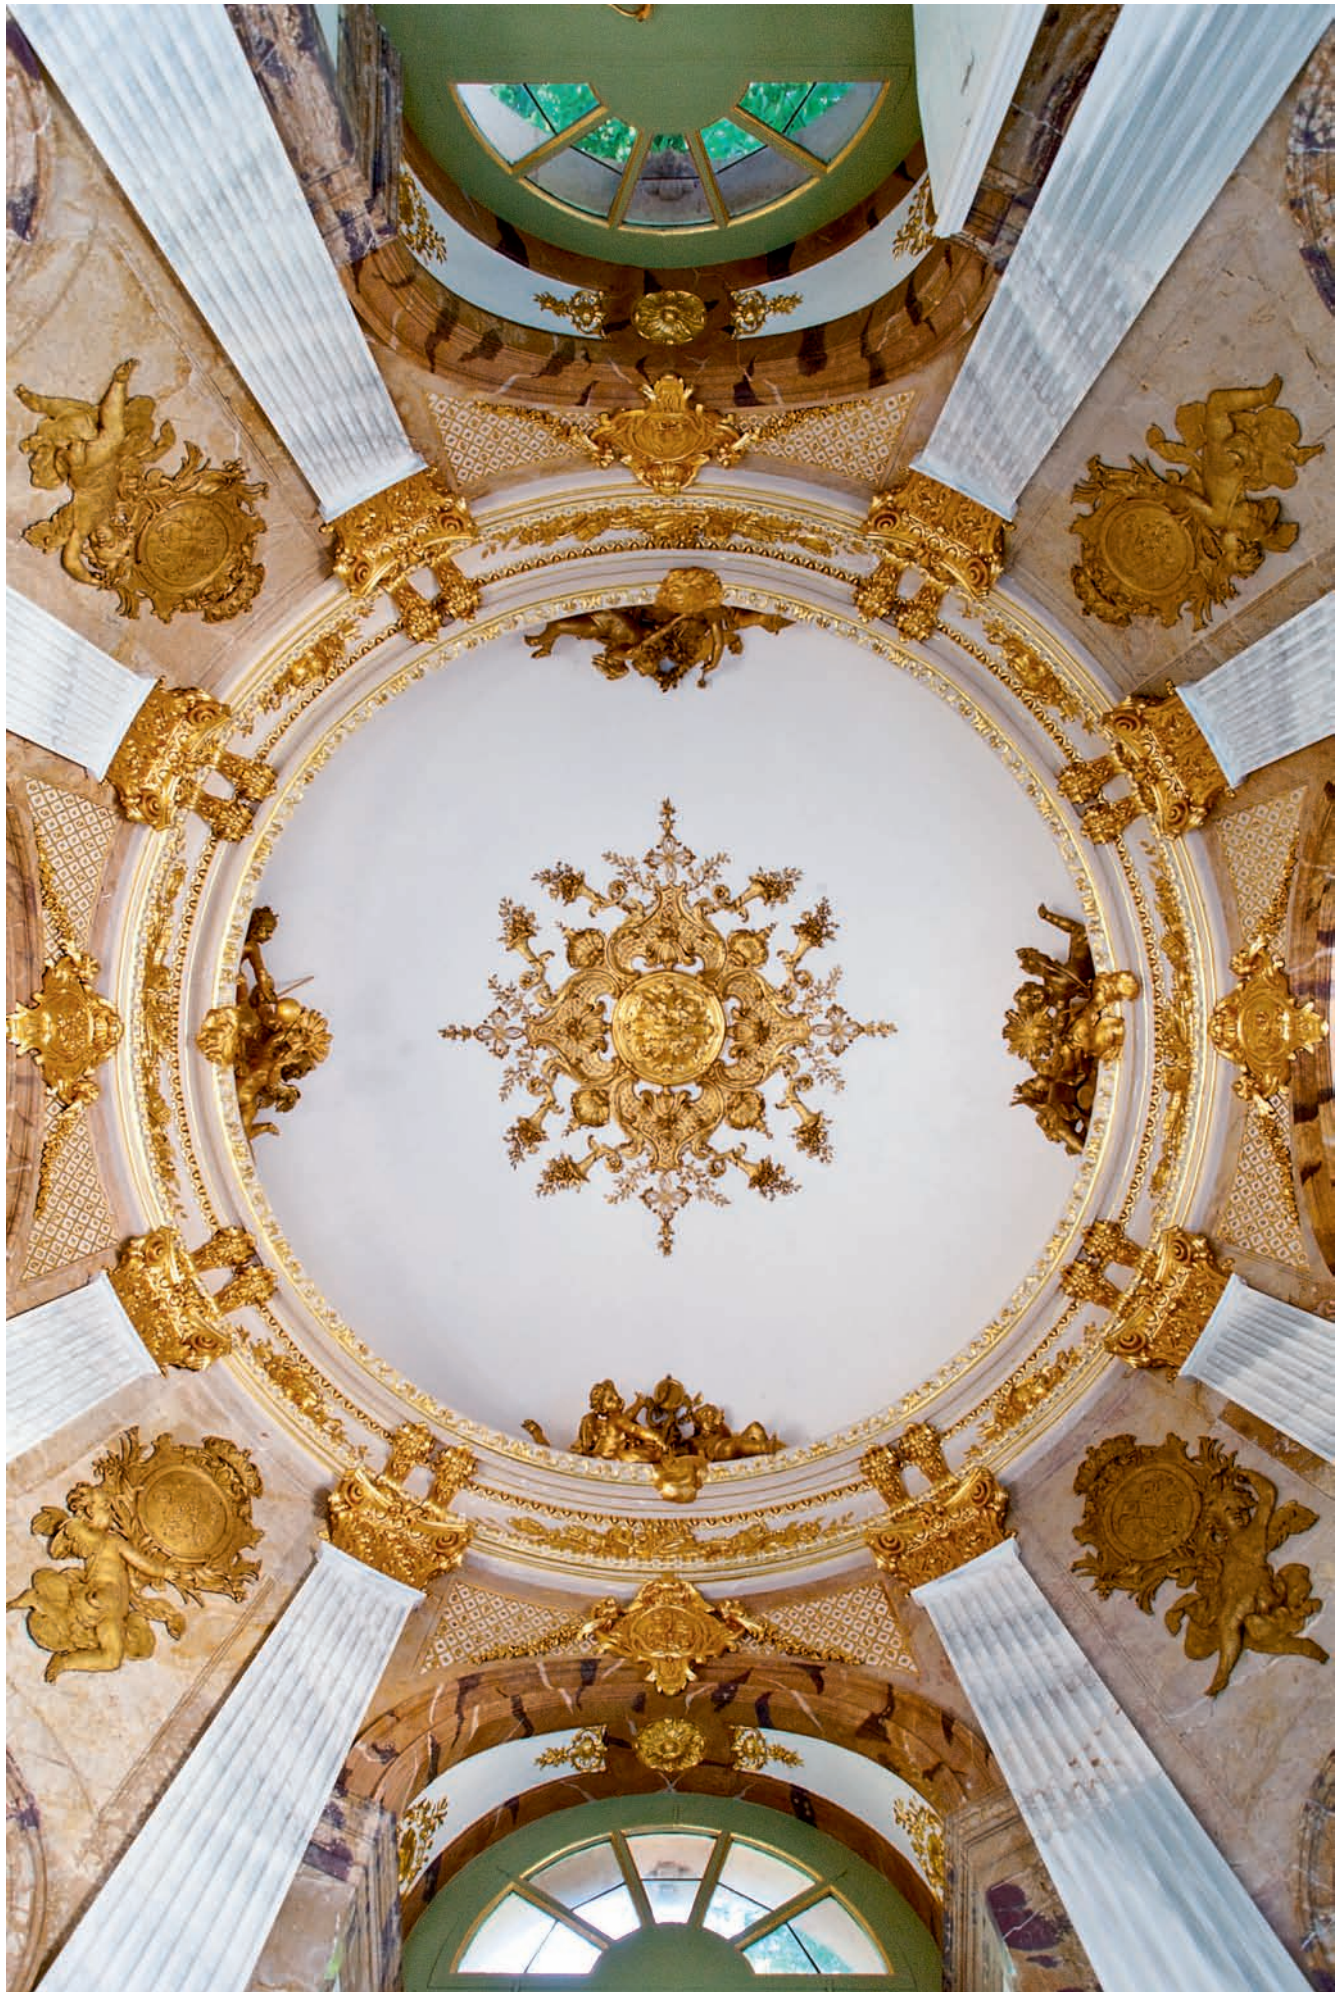
Fig. 13. Vista de la bóveda desde el pavimento, con la disposición de las alegorías en el interior.

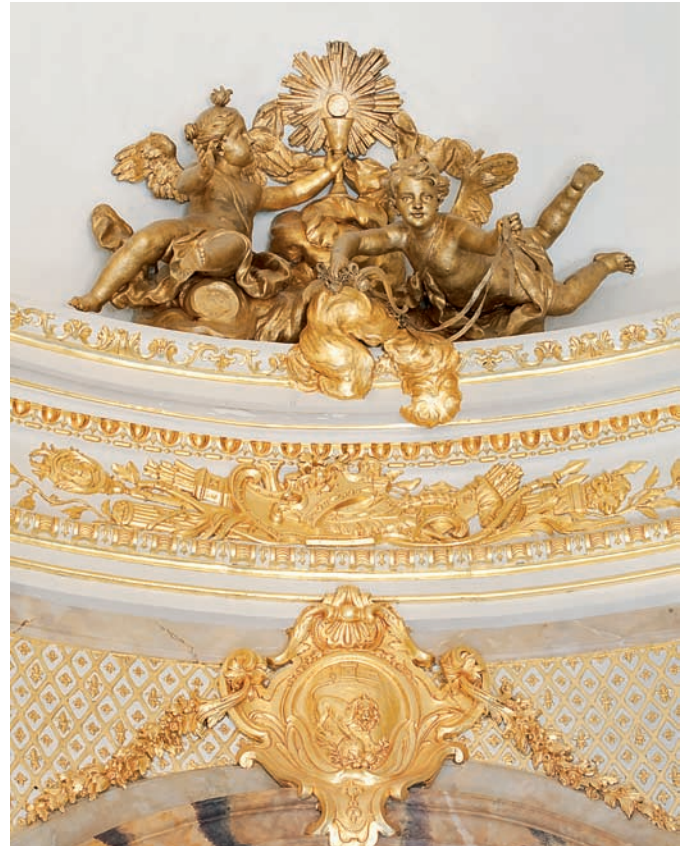
**Fig. 18.** Alegorías de la Templanza (con el cáliz alusivo a la Fe) sobre la cornisa y de la Tierra en la tarjeta del lado oeste.

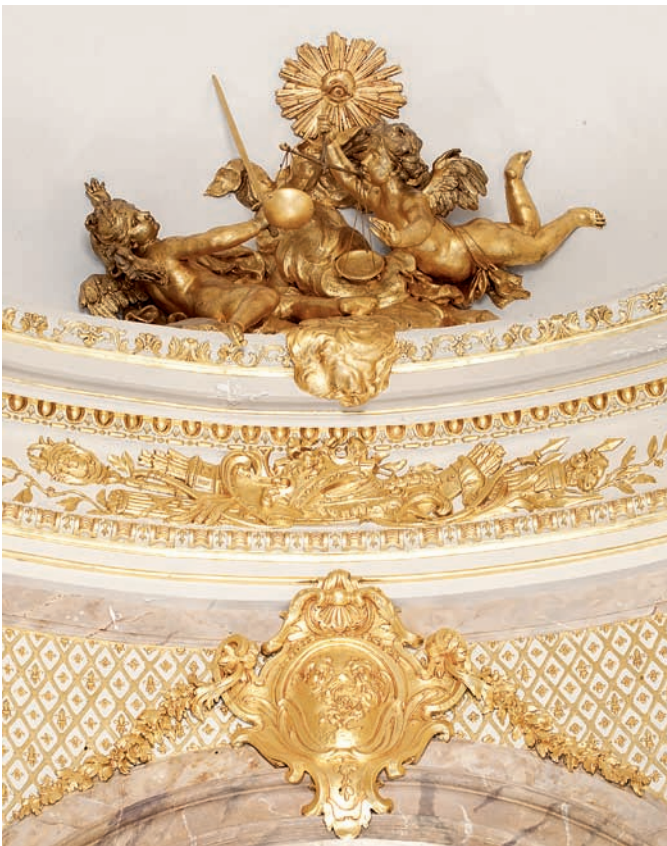
**Fig. 19.** Alegorías de la Justicia sobre la cornisa y del Aire en la tarjeta del lado este.

los consabidos Continentes, Estaciones, Elementos y Virtudes girando en torno a él, y completando el conjunto, cuatro ninfas o musas tocando sus instrumentos, como símbolo de esa armonía debida al Sol, símbolo antiguo representado generalmente por el Apolo Musagetes, plantado, aunque sin lira, al comienzo de la Calle Larga y seguido por sus musas. Las imágenes de los «cuaterniones» se deben sobre todo a las enseñanzas de Ripa, si bien con abundantes e interesantes excepciones e innovaciones que no podemos tratar aquí. La colocación de Estaciones y Continentes sigue criterios lógicos, como la orientación según los puntos cardinales para las primeras o el grado de civilización para los segundos, al ser relegados América y África al lado opuesto al palacio. También tiene un fundamento programático la asociación entre las Virtudes, los Elementos y las Estaciones en cada una de las series, lo que subraya lo concienzudo del programa. La presencia de Cupido arrojando sus flechas sin embargo debe relacionarse con el Amor Divino, en la línea del interesante discurso mitológico-cristiano desarrollado en la Psique de las Ocho Calles y en otras partes del Jardín, y profundamente estudiado por Morán en su estudio antes citado, y que estaría también relacionado con las Gracias de la fuente contigua. En este sentido, es de destacar la presencia de símbolos cristianos en el interior, imbricados en la representación de las Virtudes Cardinales, como el cáliz de la Fe que acompaña a la Templanza o el triángulo trinitario con el ojo omnisciente insertado entre los atributos de la Justicia<sup>3</sup> (figuras 18 y 19).

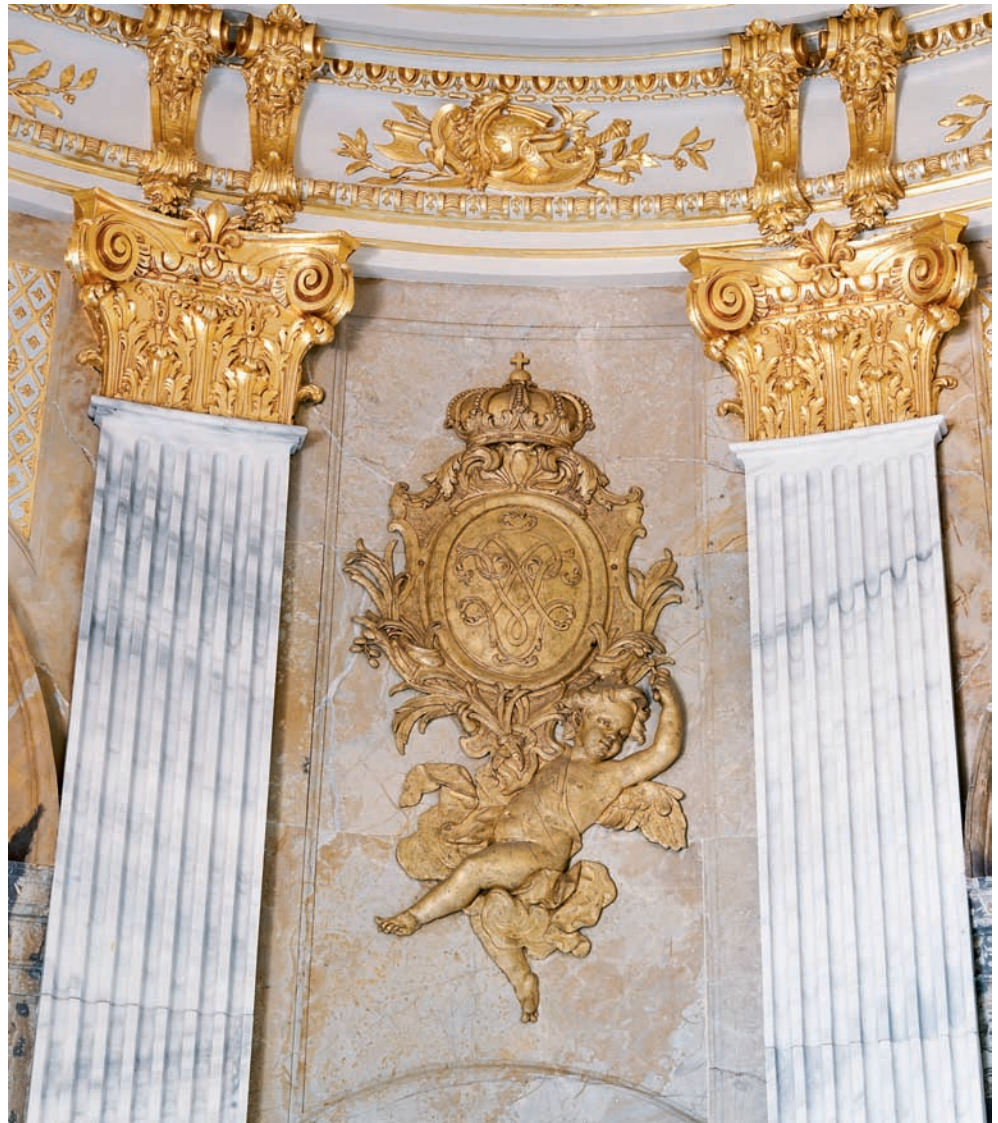
Fig. 21. Detalle del orden interior y basorrelieve con la cifra de Felipe V e Isabel de Farnesio.
